ERROR 2: Obstrucción del ventilador por suciedad

Uso: Industrial Mto., Correctivo.

Descripción: Entrada de aire taponada, obstruida.,
Calentamiento por una mala refrigeración.

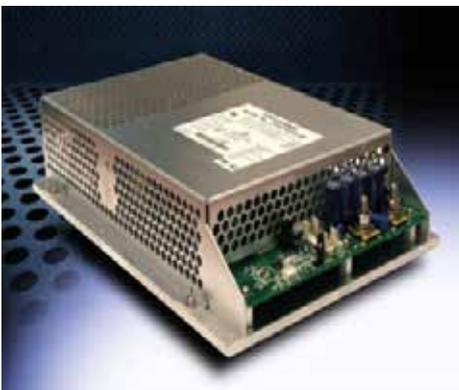
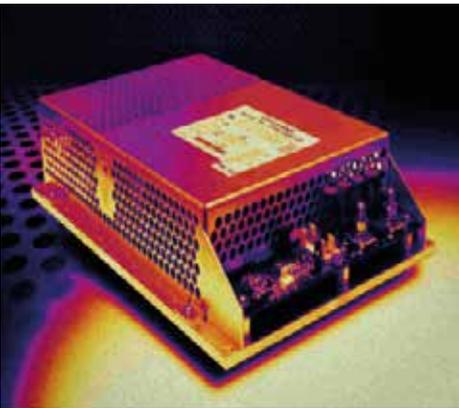
Foto termografica con el ventilador funcionando normal y reflejada en el plano termografico.

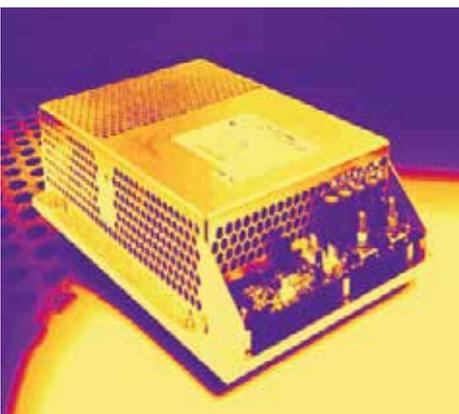
Foto termografica tomada tras la revisión después de 3 años funcionando durante 16 horas/día. Se aprecia el calentamiento debido a la obstrucción de las rejillas del ventilador.
